千泽检(辐)字[2021]054号

检测报告

项目名称: X射线检测系统周围辐射环境现状检测

委托单位: 八亿橡胶有限责任公司

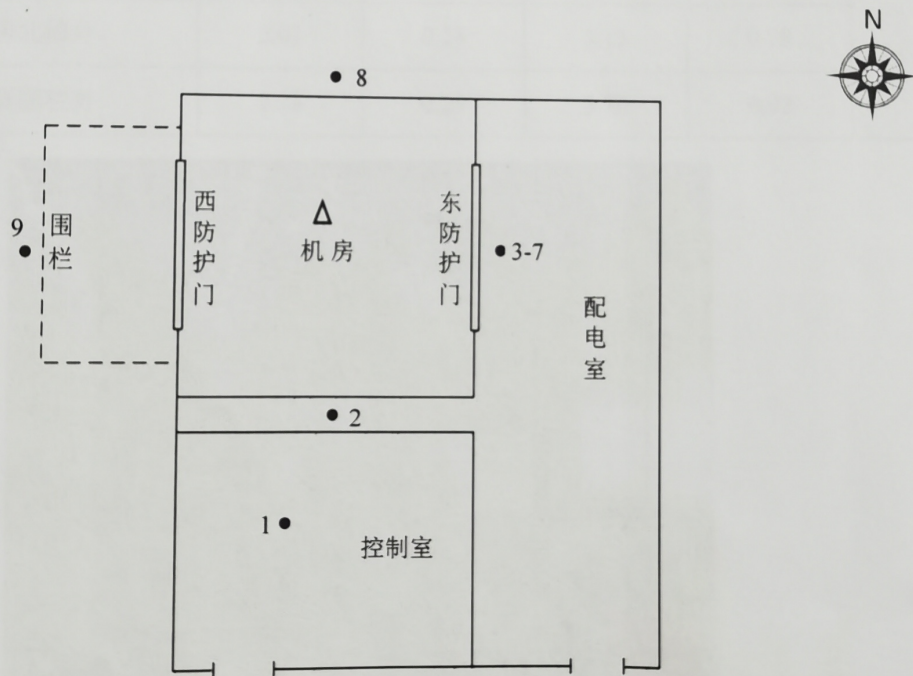
图1 检测点位示意图

注: 1、机房室顶、西防护门不具备检测条件;
2、Δ 为设备位置;

点位序号	点位描述	检测结果(本底)		检测结果(开机)		
		平均值	标准差	平均值	标准差	有用线束方向
1	操作位置	2.75	0.35	3.79	0.78	向上
2	机房南墙外	1.74	0.47	3.03	0.83	
3	东防护门北侧门缝	2.20	0.36	3.13	0.78	
4	东防护门中间位置	2.24	0.47	3.22	0.94	
5	东防护门南侧门缝	2.17	0.35	3.32	0.98	
6	东防护门上侧门缝	2.17	0.37	3.51	1.12	
7	东防护门下侧门缝	2.00	0.30	3.32	0.75	
8	机房北墙外	2.01	0.26	3.13	0.78	
9	西侧围栏外	2.78	0.28	3.70	0.92

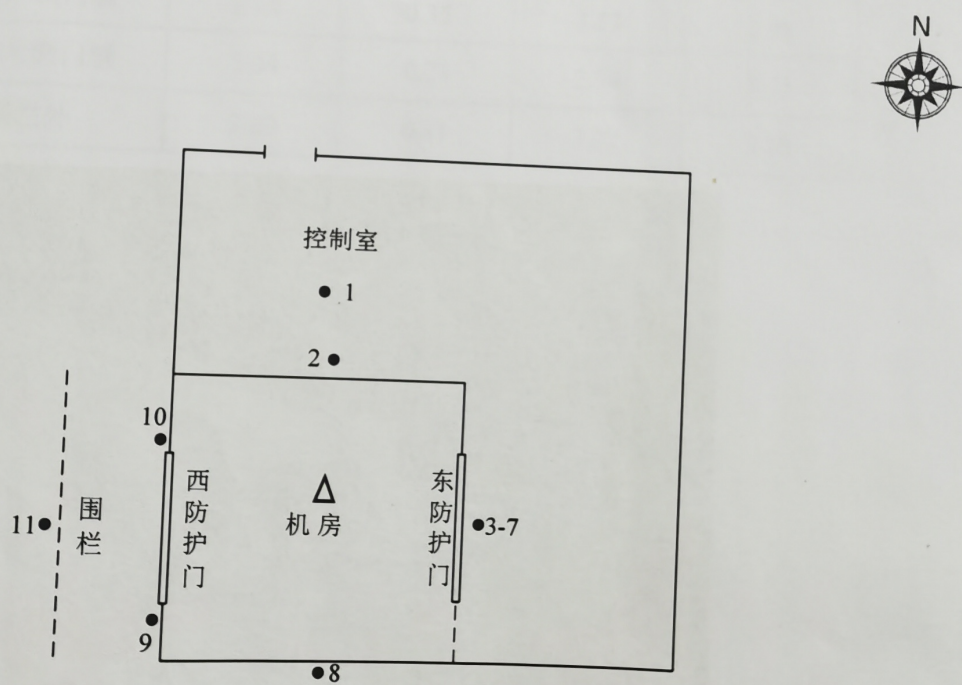
图3 检测点位示意图

注: 1、机房室顶, 西防护门上、下、中间位置不具备检测条件;
2、△为设备位置。

点位 序号	点位描述	检测结果 (本底)		检测结果 (开机)		
		平均值	标准差	平均值	标准差	有用线束方向
1	操作位置	2.70	0.31	2.94	0.75	向上
2	机房北墙外	2.14	0.42	3.03	0.83	
3	东防护门北侧门缝	2.19	0.35	3.03	0.70	
4	东防护门中间位置	2.06	0.28	2.65	0.92	
5	东防护门南侧门缝	2.34	0.34	3.22	0.83	
6	东防护门上侧门缝	2.16	0.37	2.94	0.75	
7	东防护门下侧门缝	2.03	0.24	3.13	0.90	
8	机房南墙外	2.21	0.34	2.56	0.66	
9	西防护门南侧门缝	2.18	0.35	3.13	0.78	
10	西防护门北侧门缝	2.04	0.23	2.94	0.75	
11	西侧围栏外	2.60	0.41	3.22	0.70

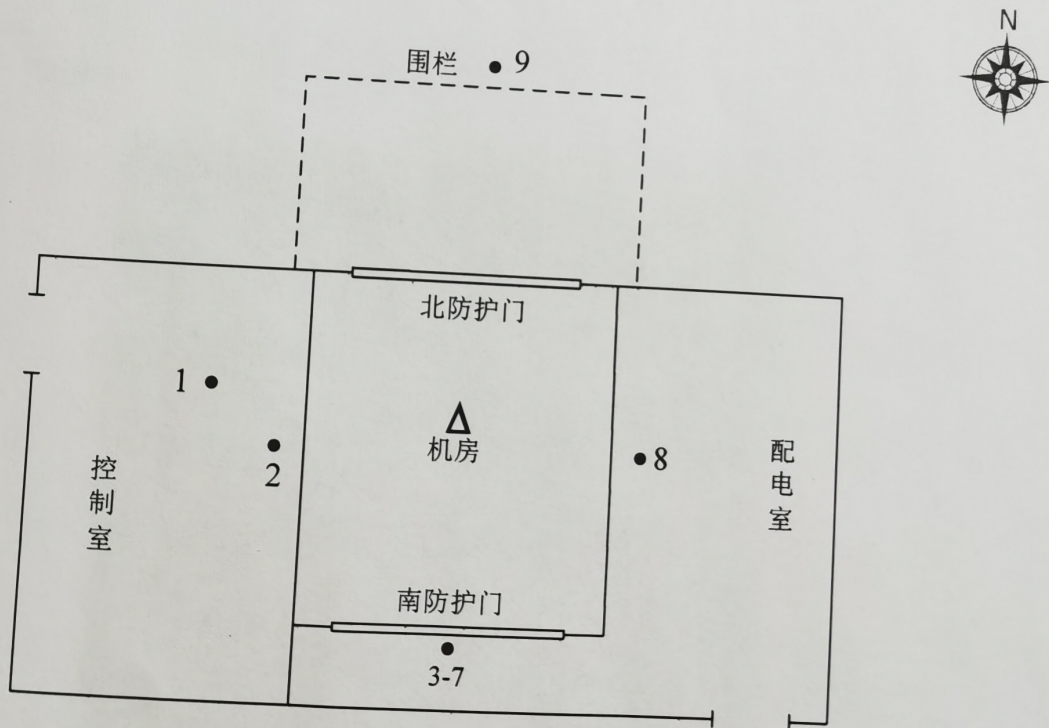
图5 检测点位示意图

注: 1、机房室顶、北防护门不具备检测条件;
2、Δ为设备位置。

点位序号	点位描述	检测结果(本底)		检测结果(开机)		
		平均值	标准差	平均值	标准差	有用线束方向
1	操作位置	3.02	0.28	3.41	0.90	向上
2	机房西墙外	1.94	0.31	2.94	0.75	
3	南防护门东侧门缝	2.21	0.36	2.75	0.92	
4	南防护门中间位置	2.21	0.44	3.03	0.83	
5	南防护门西侧门缝	1.93	0.36	2.84	0.90	
6	南防护门上侧门缝	2.21	0.29	2.56	1.02	
7	南防护门下侧门缝	2.31	0.34	3.13	1.27	
8	机房东墙外	1.92	0.40	2.84	0.64	
9	北侧围栏外	2.78	0.31	3.32	0.75

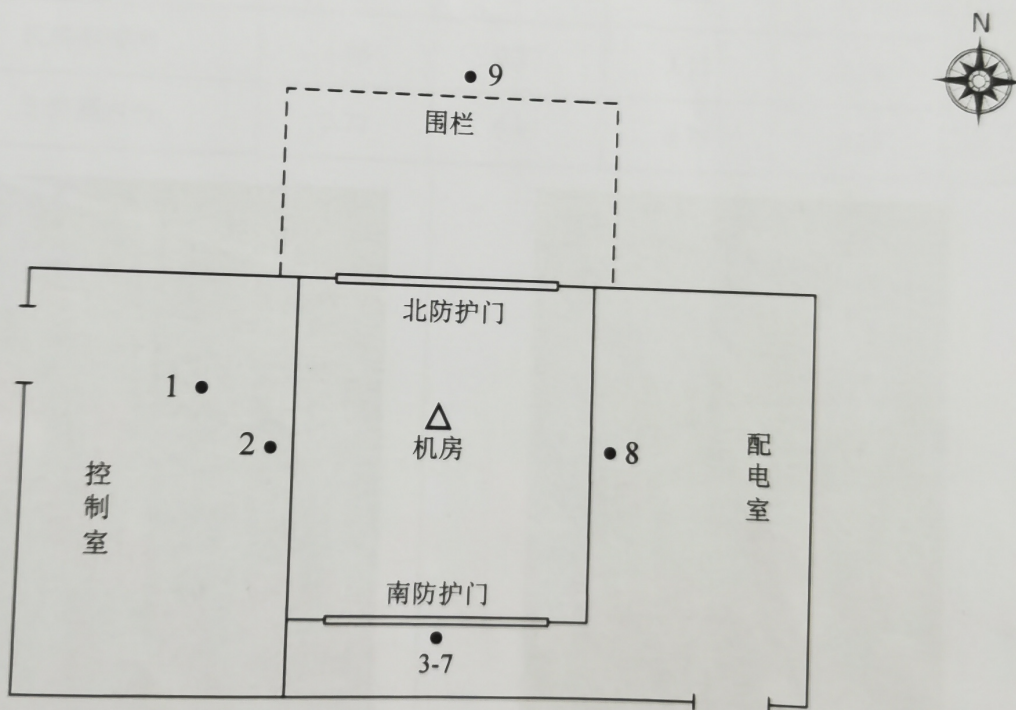
图7 检测点位示意图

注: 1、机房室顶、北防护门不具备检测条件;
2、△为设备位置。

点位序号	点位描述	检测结果(本底)		检测结果(开机)		
		平均值	标准差	平均值	标准差	有用线束方向
1	操作位置	2.60	0.36	3.32	0.87	向上
2	机房西墙外	2.02	0.33	2.75	0.92	
3	南防护门东侧门缝	2.69	0.28	3.41	0.90	
4	南防护门中间位置	2.63	0.28	2.84	0.90	
5	南防护门西侧门缝	2.50	0.52	2.84	0.90	
6	南防护门上侧门缝	1.98	0.35	3.60	1.03	
7	南防护门下侧门缝	2.11	0.24	3.41	1.10	
8	机房东墙外	1.98	0.37	3.13	1.34	
9	北侧围栏外	2.72	0.47	3.79	0.90
